# Huset i Bastuhamnen

## Förslag till styrelserna i HSF och HBK

## 7 Bilaga 1 Upprustningsbeskrivning

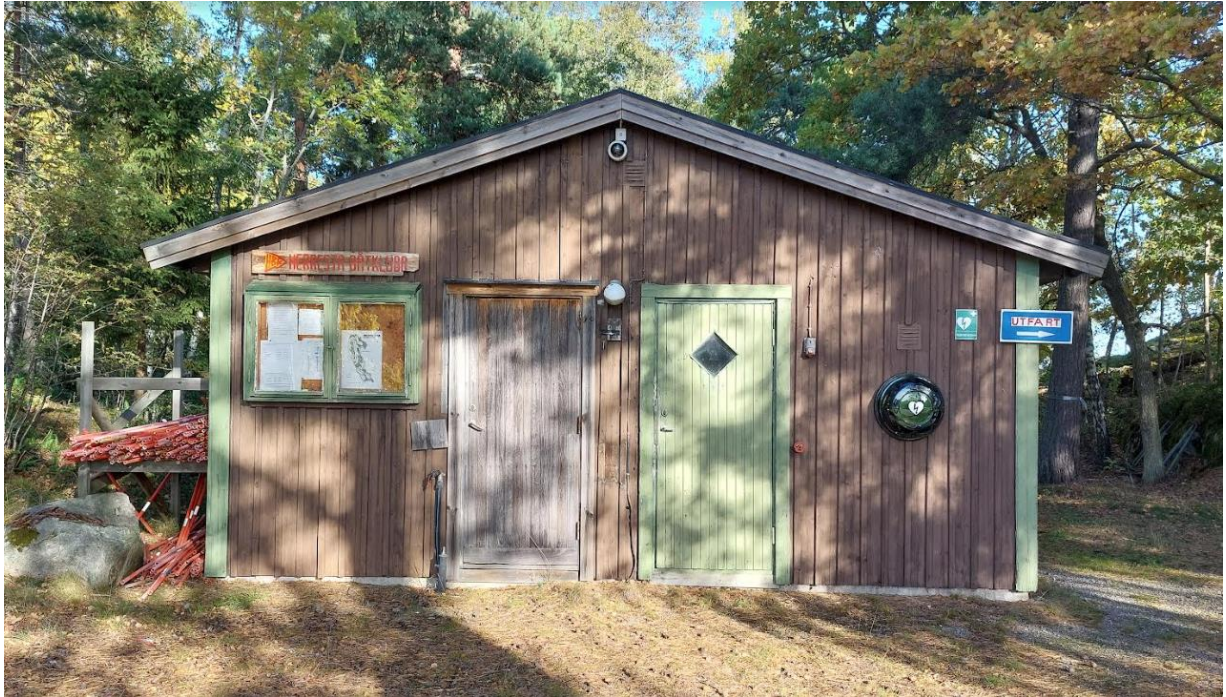
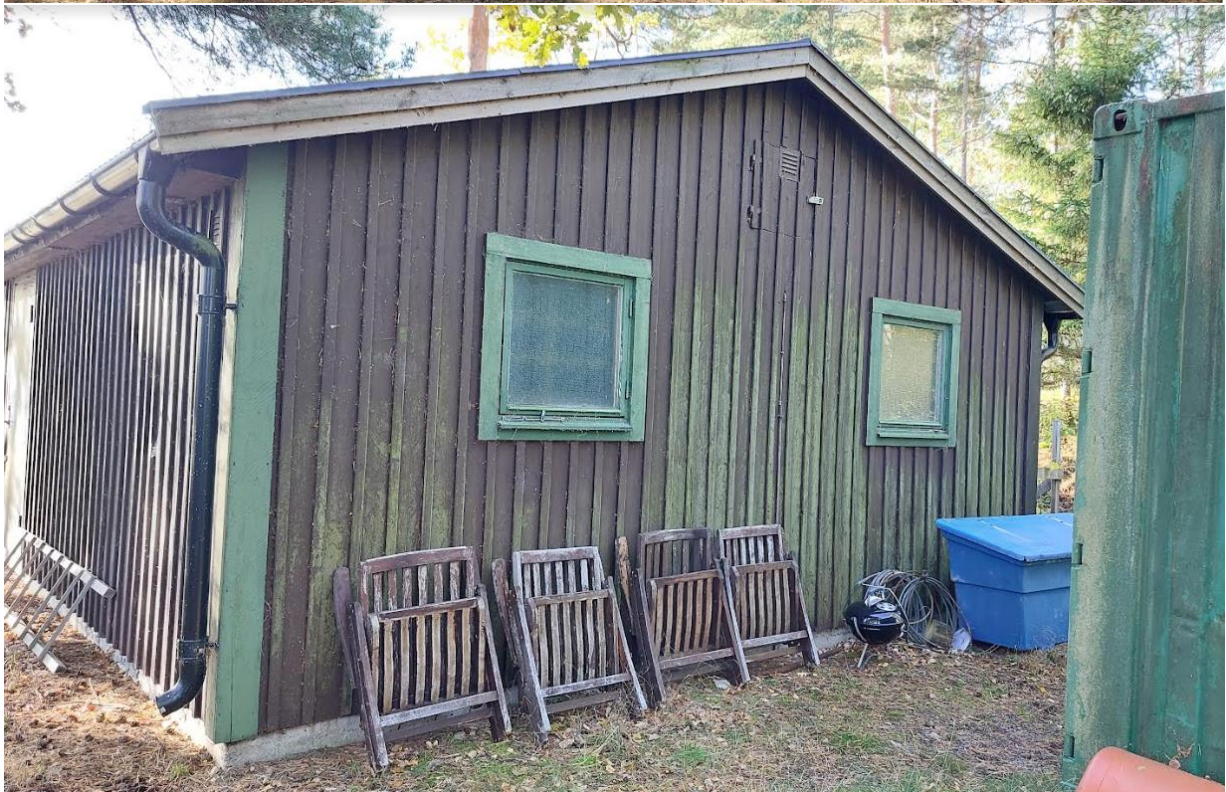
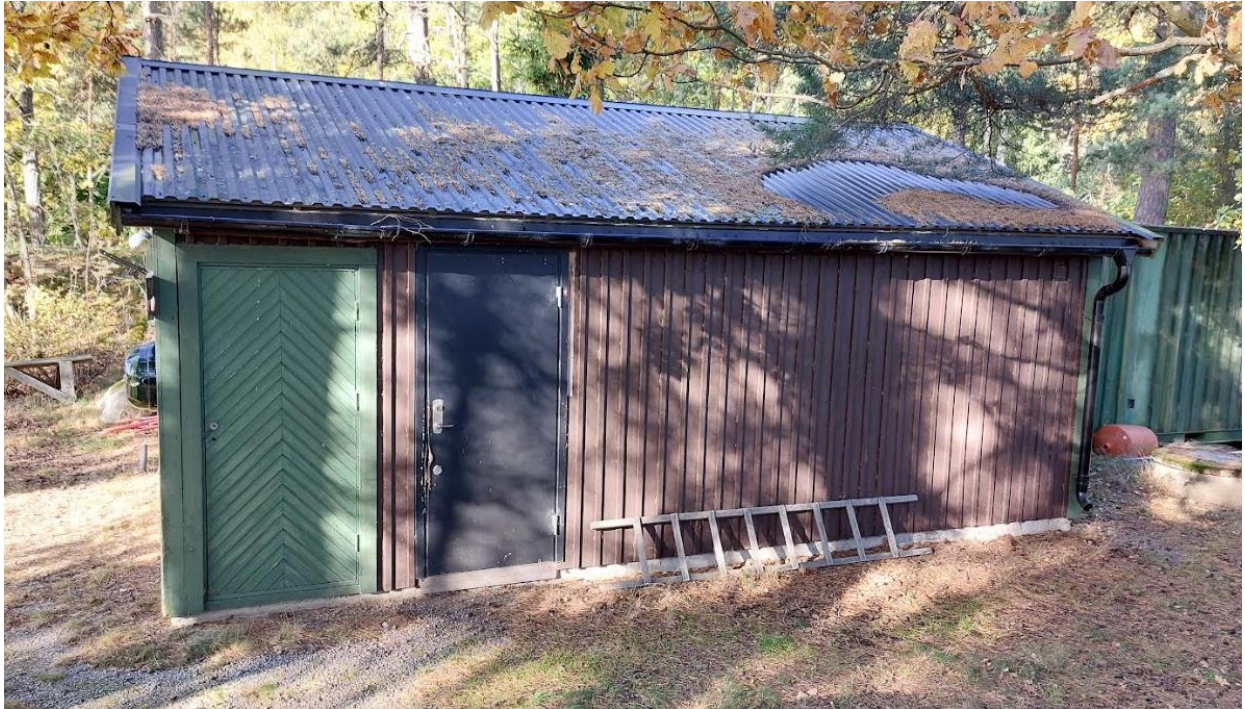
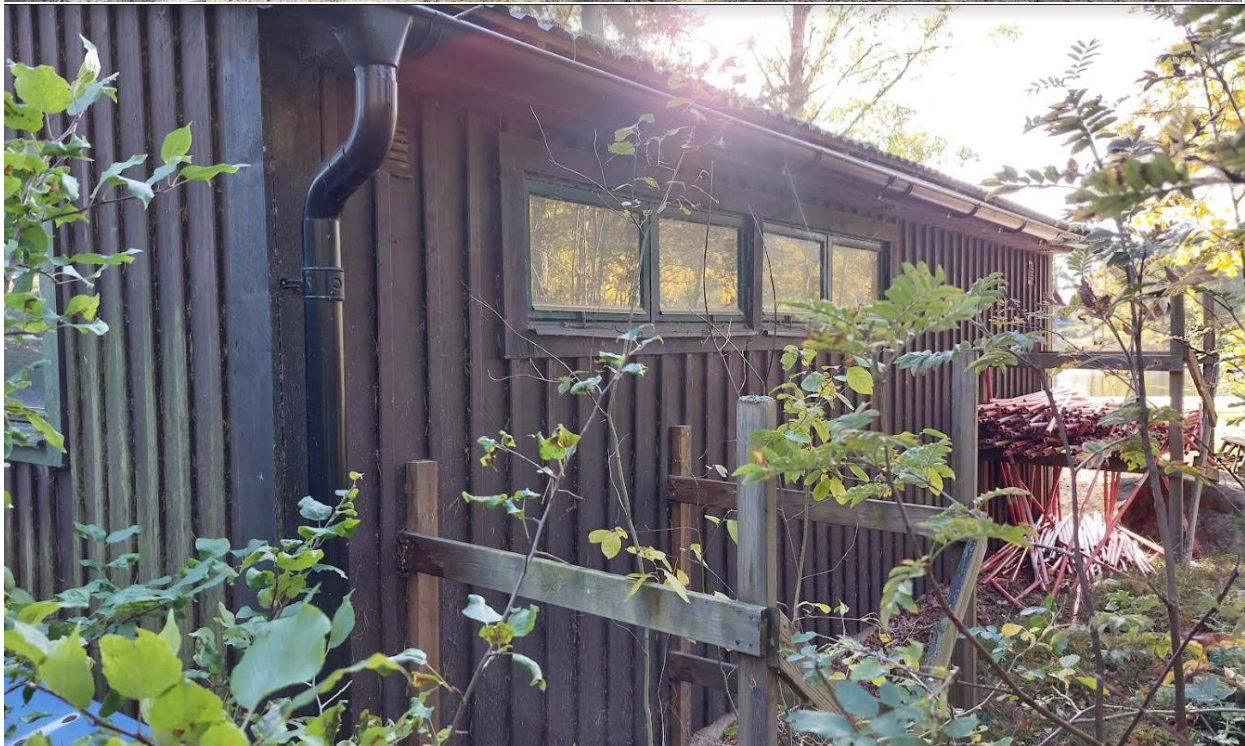
### 7.1 Nuläge - Bilder

| Objekt | Beskrivning | Skick och bedömning |
|---|---|---|
| Dörrar | Två trädörrar på södra fasaden, en trädörr samt en plåtdörr på östra fasaden. | Dörrar bedöms behöva bytas. Trädörrarna på södra fasaden är vattenskadade pga regnskydd saknas. Plåtdörren har tydliga brytmärken och är kraftigt deformerad. Dörren till torrklosetten är ok men är av lägre höjd. |
| Fasad | Stående lockläktspanel. | Fasaden är på det hela taget intakt. Mindre ytor kan dock behöva ersättas. Främst på norra fasaden förekommer kraftig mossbeväxning men fasaden bedöms endast vara i behov av rengöring samt målning. |
| Fönster | Två fönsterpartier på östra fasaden. Två fönster på norra fasaden. | Fönsterpartierna på norra fasaden bedöms vara ok och endast vara i behov av rengöring kittning samt målning. Fönstren på norra fasaden bedöms vara i behov av större renovering eller byte. |
| Tak | Korrugerat plåttak. | Taket bedöms visuellt från marken vara ok, men i behov av rengöring. |

| Objekt | Beskrivning av åtgärd |
|---|---|
| Dörrar | Byte av de två dörrarna på södra fasaden. Dörr på östra fasaden sätts igen. |
| Fasad | Igensättning av dörr på västra fasaden. Byte av viss skadad panel. Tvätt och målning av byggnaden. Byggnation av skärmtak. |
| Fönster | Två fönsterpartier på östra fasaden. Två fönster på norra fasaden. |
| Tak | Rengöring av tak. |

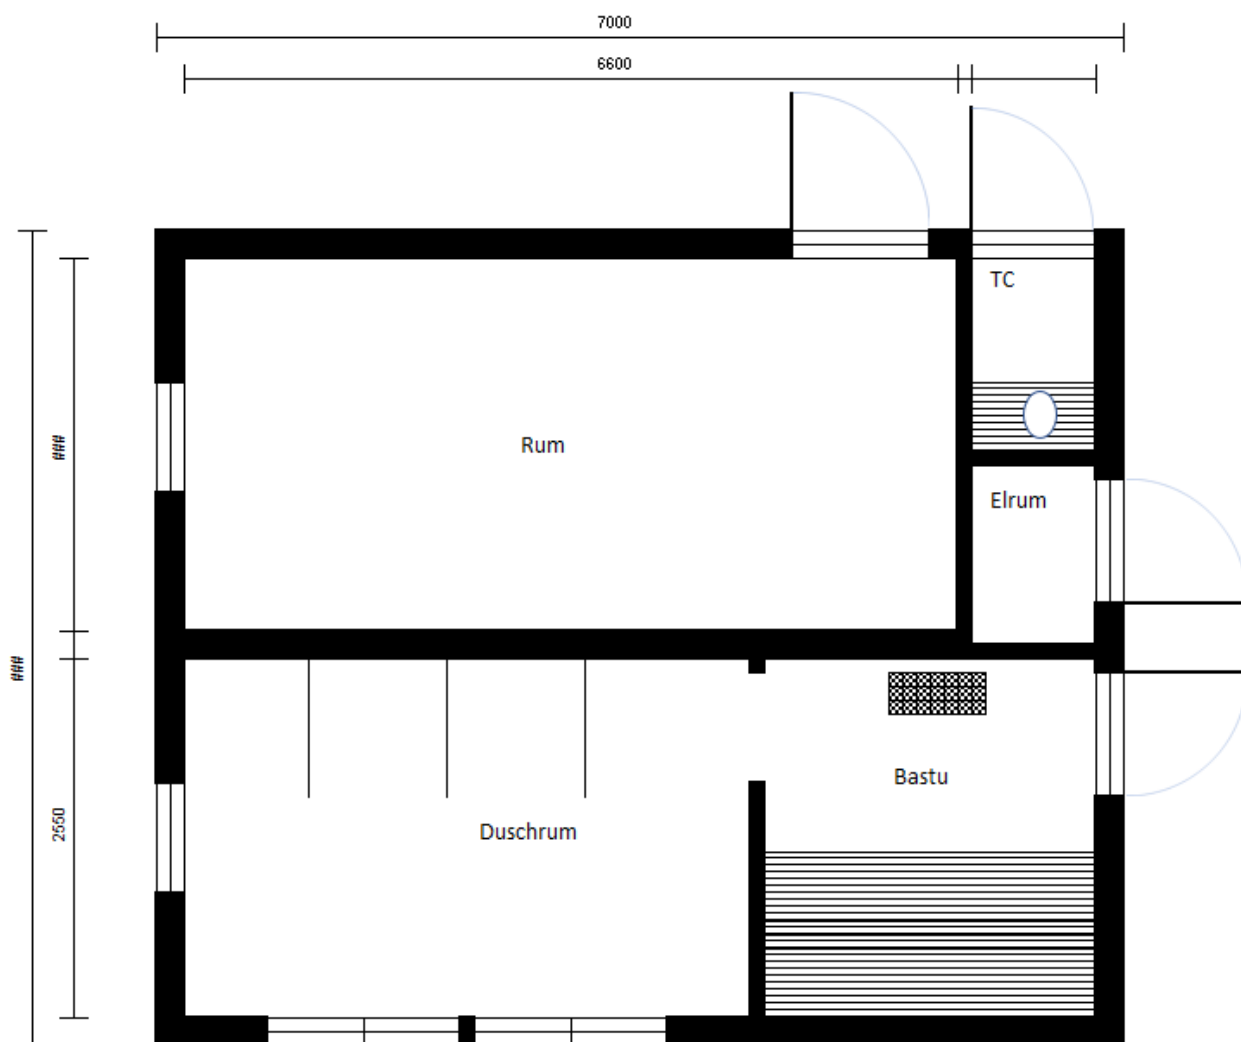
**Byggnad Bastuhamnen - Före ombyggnad**  
Planritning

| Objekt | Beskrivning | Skick och bedömning |
|---|---|---|
| Bastu | Furupanel på väggar och i tak. Plastmatta/plastbeläggning på golv. Inredning: Bastulavar och bastuaggregat. | Intrycket är ett kraftigt förfallet skick. Utrymmet har inget egentligt användningsområde. |
| Duschrum | Furupanel på väggar och i tak. Plastmatta på vägg i dusch. Plastmatta/plastbeläggning på golv. Inredning: Duschmellanväggar av plast/metall. Tvättmaskin (ej ansluten). | Intrycket är ett kraftigt förfallet skick. Utrymmet har inget egentligt användningsområde. |
| Elrum | Furupanel på väggar och i tak. Elcentral som försörjer byggnadens el samt el till bastuhamnens eluttag. | Allmänt använt skick. |
| Rum (jägarnas rum) | Furupanel på väggar och i tak. Plastmatta på golv. Inredning: Lösa stolar och bord för jägarnas användning, Utanpåliggande regler på inre vägg. Oklart vad denna konstruktion syftar till. | Allmänt använt skick. |
| Torrklosett | Furupanel på väggar och i tak. Inredning: Torrklosett. Klosetten töms i dagsläget inte. | Ok skick. |
